Gemeinde Elgg
Kanton Zürich

Sanierung Pumpwerk Huggenberg Bauprojekt

Technischer Bericht

Objekt Nr. 10316.11
Winterthur, 04. April 2025

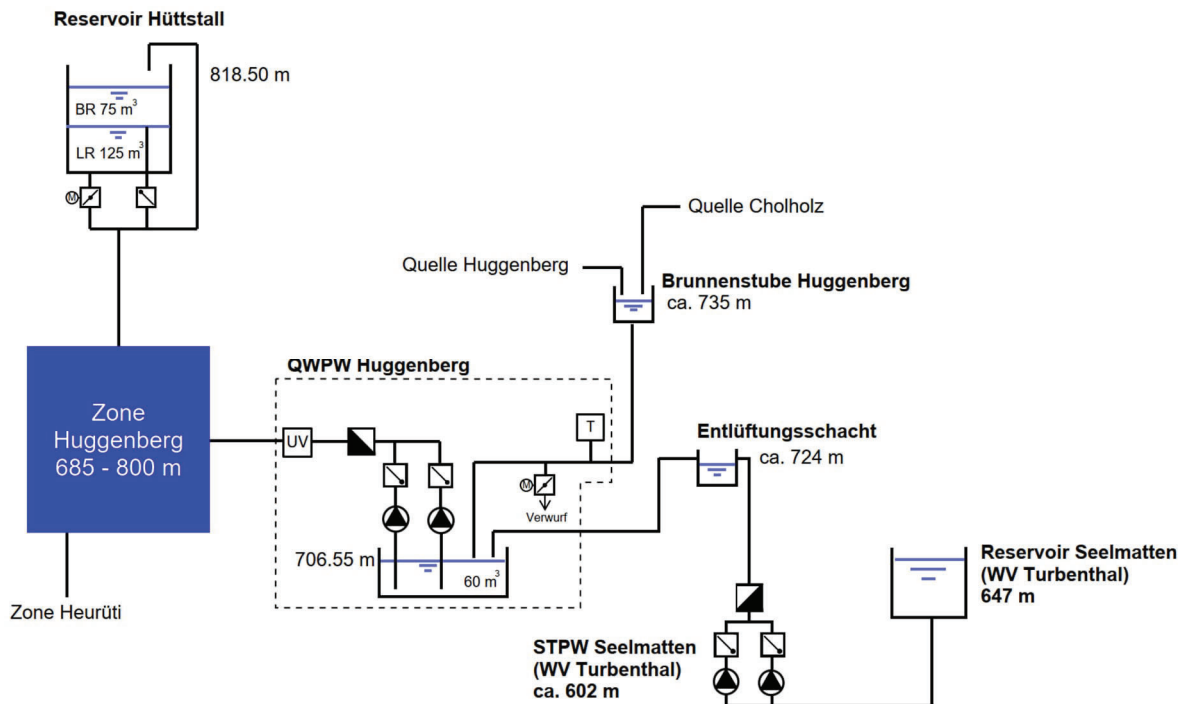
Bild 1: vereinfachtes Hydraulisches Schema für Zone Huggenberg

Die Quellen Huggenberg und Cholholz fließen unaufbereitet in das Wasserbecken von QWPW Huggenberg. Bei Bedarf wird Wasser über das STPW Seelmatten bezogen und ins selbe Becken zwischengespeichert. Danach wird das Wasser über eine der beiden Kreiselpumpen (nur im alternierenden Betrieb) über eine UV-Aufbereitung ins Netz und somit ins Reservoir Hüttstall gefördert.

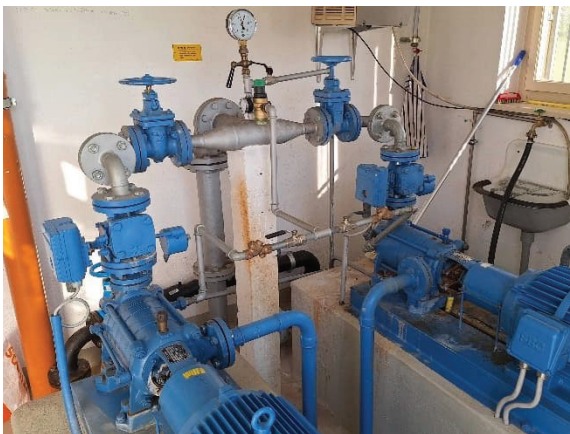
Bild 6: Saugpumpen EG

Die ca. 40-jährigen horizontalen Kreiselpumpen sind erneuerungsbedürftig. Die Verrohrung aus Guss sind veraltet und teilweise korrodiert. Die UV-Anlage (2010, revidiert 2025) und einzelne Formstücke aus Chromstahl sind neuwertig. Die Verrohrung der Seelmatten-Pumpleitung sind zwar aus Chromstahl, die Flänsche sind jedoch verzinkt.

Die beiden Betonpumpensockel werden rückgebaut. Es werden Unterwassermotorpumpen eingesetzt, weshalb die bestehenden Betonpumpensockel nicht mehr benötigt und rückgebaut werden können.

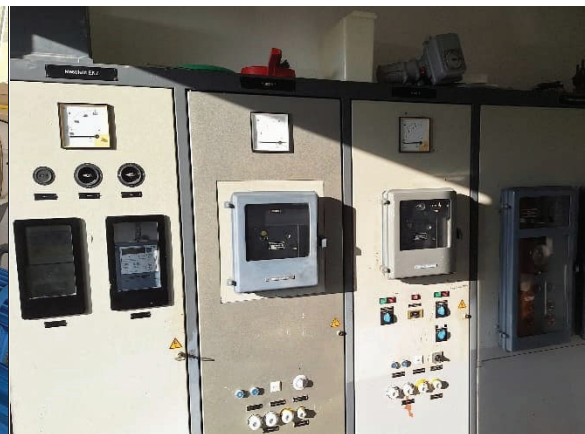
Bild 7: Schaltschränke EG

Die EMSRL-Installationen im QWPW Huggenberg sind stark veraltet und haben ihre Lebensdauer überschritten. Das QWPW ist nicht an das Leitsystem angebunden und die Installationen entsprechen nicht dem Stand der Technik. Zur Erhöhung der Betriebssicherheit sind diverse Massnahmen und Erweiterungen notwendig. Die bestehenden Kommunikationsleitungen (Kupferkabel) zu den Anlagen Seelmatten und Hüttstall sollen weiterverwendet werden.

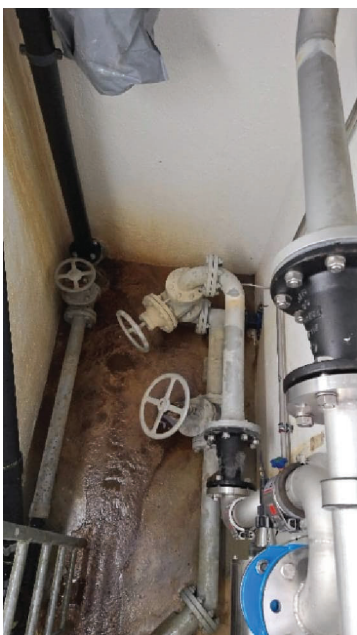
Bild 8: Rohrkeller auf Seite
Quelleinlauf

Die Wände und Boden im Rohrkeller sind feucht. Grund dafür ist eine Undichtheit bei der Quellwasserwanddurchführung. Es sind diverse Kalk- und Nässe Spuren an den Wänden und Boden von offenen Kabeldurchführungen, Wasserflüssen und vergangenen Undichtheiten vorhanden.

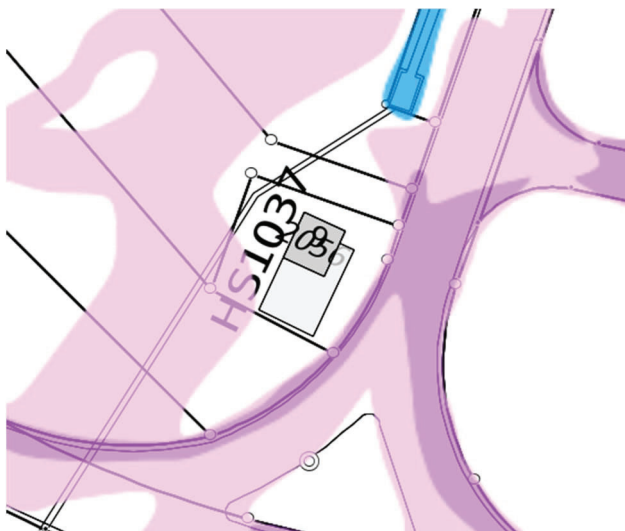
Bild 12: Oberflächenabfluss < 0.1m (hellviolett) und < 0.25m (dunkelviolet) gemäss Auszug geo.admin

Angrenzend zur Grundstückparzelle sind kleine Eintragungen mit einem Oberflächenabfluss zwischen 0.1 und 0.25m verzeichnet. Diese befinden sich am Strassenrand.

Der bestehende Zugang ist mit zwei Treppenstufen mit ca. 370 mm erhöht. Somit werden keine Auswirkungen vom Oberflächenabfluss auf das Pumpwerk erwartet.

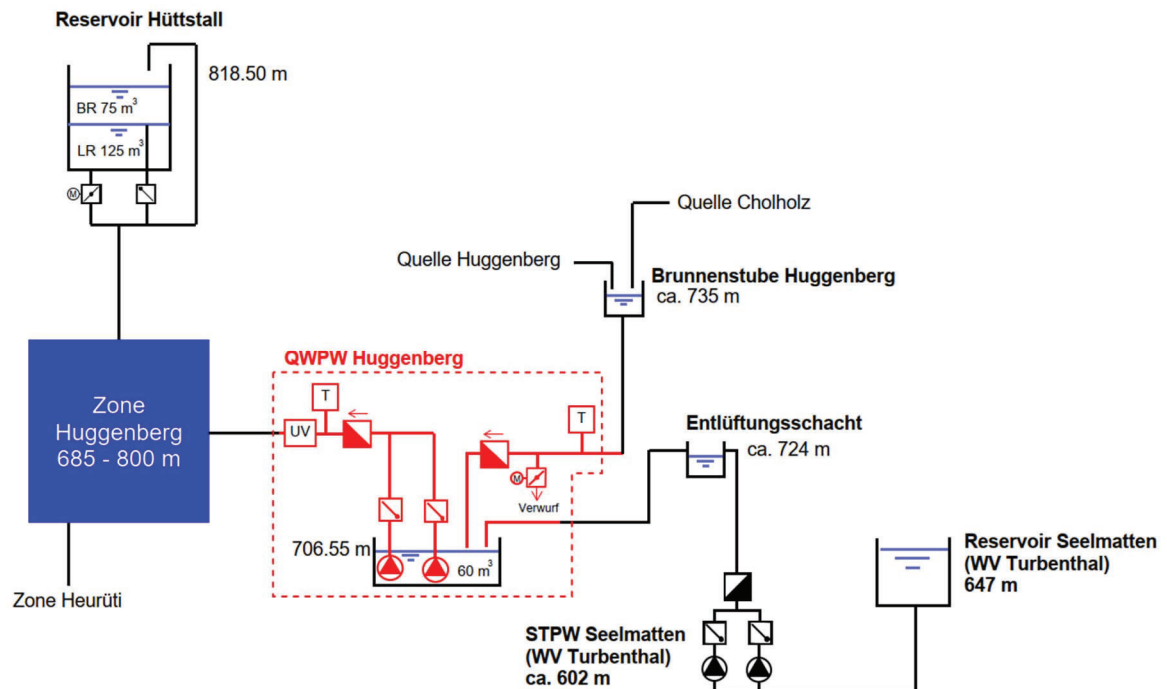
Bild 13: Hydraulisches Schema mit Sanierung QWPW Huggenberg

Im Bild 13 ist das hydraulische Schema für den Soll-Zustand aufgezeigt. An der Funktion der Anlage sind keine Anpassungen vorgesehen. Das QWPW Huggenberg speichert weiterhin Quell- und Bezugswasser von Seelmatten im 60 m³ Behälter.

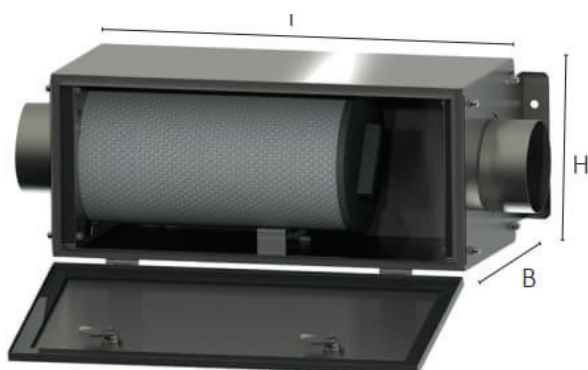
Bild 16: Beispielbild Hygienefilter

Die Wasserkammer wird separat vom Betriebsraum be- und entlüftet. Durch das sich ändernde Luftvolumen bei Absenkung und Anstieg des Wasserspiegels in der Kammer, wird die Be- und Entlüftung autonom gelöst. Die Luft wird über Filtergehäuse mit Schwebstofffilter H13 geführt. Zusätzlich wird auf der Aussenluftseite ein Grobfilter eingebaut.

Die Leitungsführung wird sabotagesicher ausgeführt. Die Kote für den Leitungshochpunkt wird über eine Schwanenhalsführung oberhalb der Aussenwanddurchführung gesetzt. Zudem wird die Rohrleitung ab dem Hochpunkt im Betriebsraum mit einem Gefälle zum Austrittspunkt an der Fassade geplant.

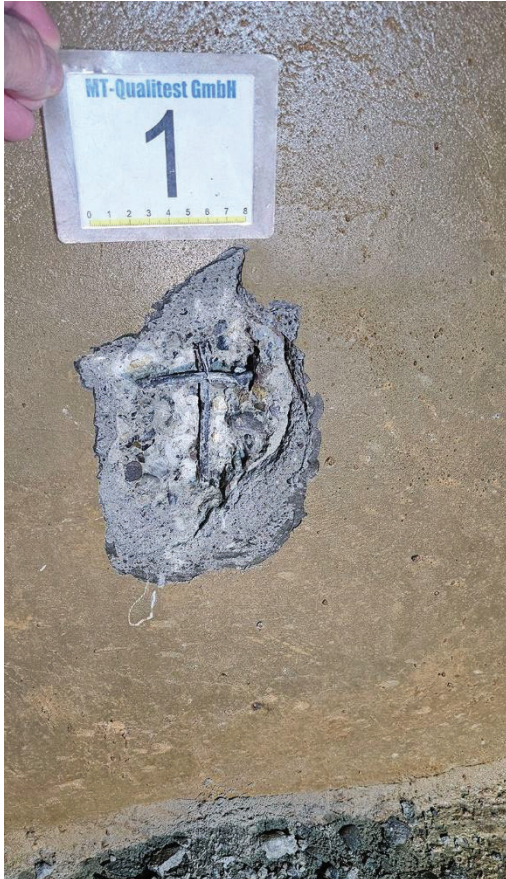
Foto 1 + 2

Mittels dem Bewehrungsüberdeckungsmessgerät Hilti-Ferroskan wurden die Bewehrungsüberdeckungen gemessen. An einem Bereich mit besonders niedriger Überdeckung wurde die Sondagestelle 1 erstellt. Der freigelegte Bewehrungsstahl weist keine Korrosionserscheinungen auf. Er befindet sich immer noch im alkalischen, vor atmosphärischer Korrosion schützenden Beton.

Betonüberdeckung: 22 mm
Bewehrungsdurchmesser: 7 mm

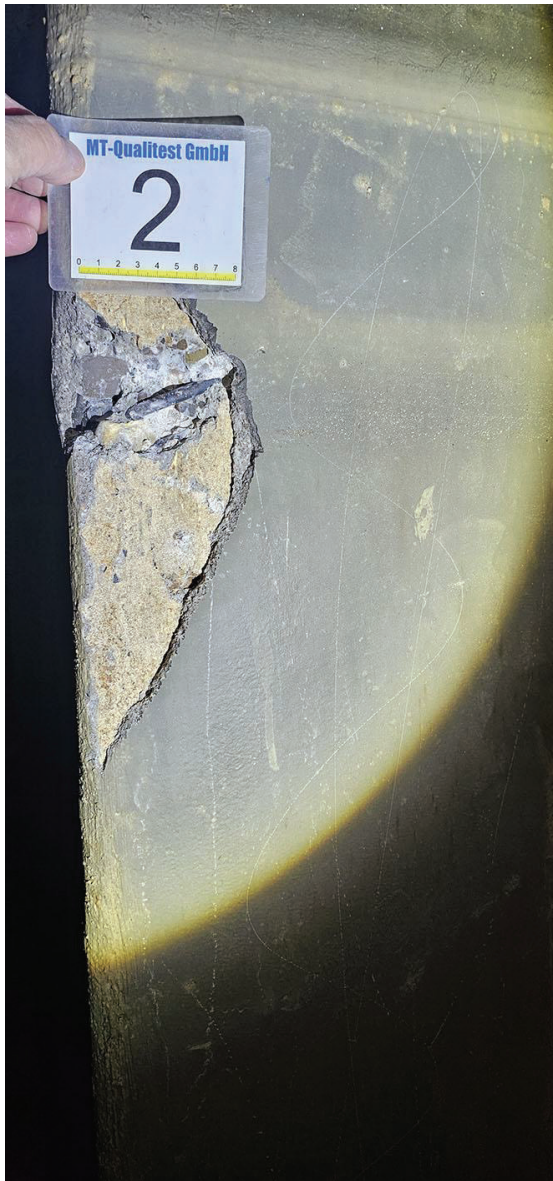
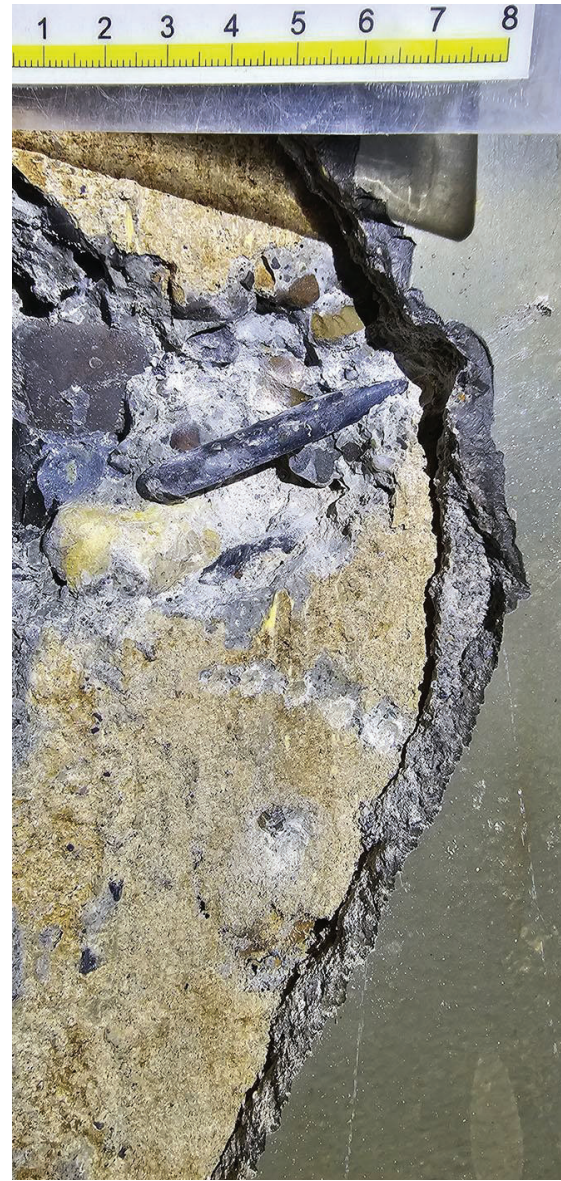
Foto 3 + 4

Auf der Stützenoberfläche befindet sich ein ca. 10-12mm dicker Schutzmörtel. Der Schutzmörtel wurde auf die ungenügend vorbereitete Oberfläche der Stütze ausgetragen. Dies ist auch der Grund, dass der Schutzmörtel eine ungenügende Haftung aufweist und an grösseren Bereichen hohl liegt. Zementöse Produkte wie Reprofiliermörtel, Schutzmörtel usw. erfordern zwingend eine minimale Rautiefe von 3-5mm damit ein kraftschlüssiger Verbund entsteht. Eine geeignete System-Haftbrücke ist ebenfalls zwingend notwendig.

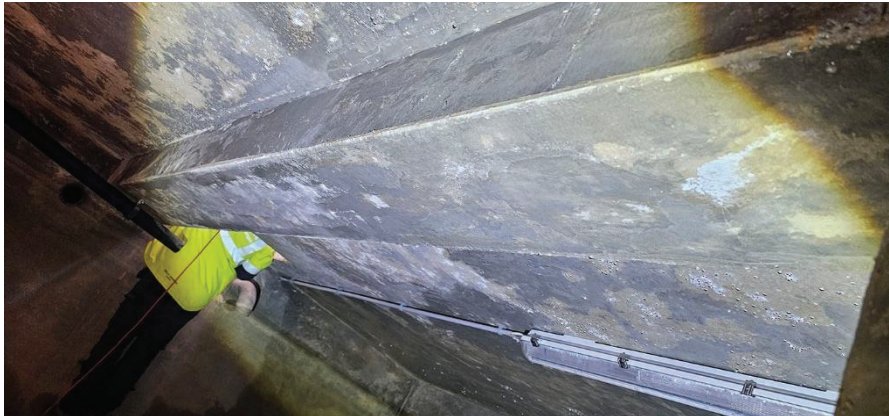
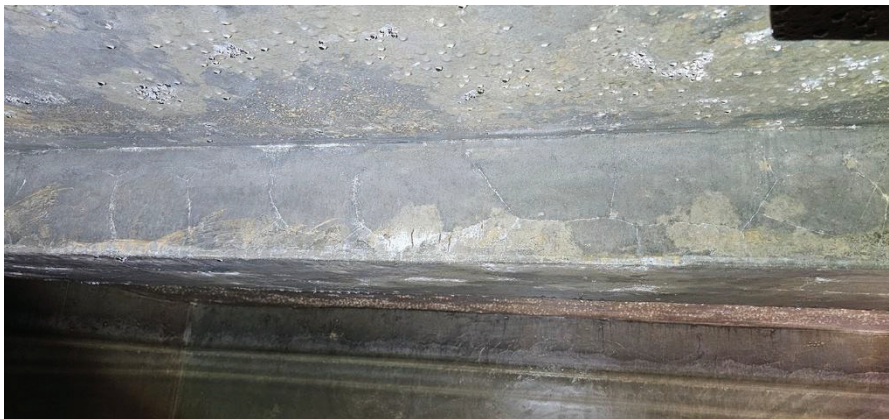
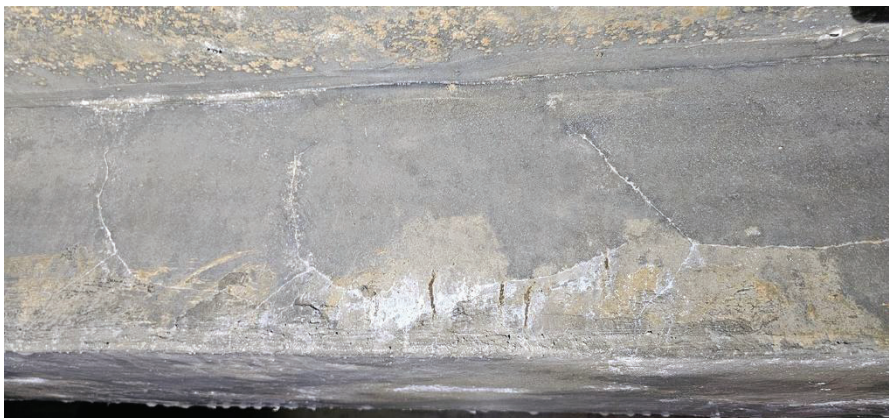
Foto 5 - 7

Der aufgetragene Mörtel an der Stütze und dem Unterzug weist über eine unzureichende Haftung sowie Hohlstellen und Rissbildung auf. Im fortschreitenden Betrieb könnte es zu Abplatzungen und Abbrüche kommen, wodurch die Bewehrung ungeschützt wäre.

Über der Stütze befindet sich ein Längsträger. Auch auf diesem Träger wurde ein Schutzmörtel ohne Untergrundvorbereitung appliziert. Grossflächige Hohlstellen sind die Folge davon.

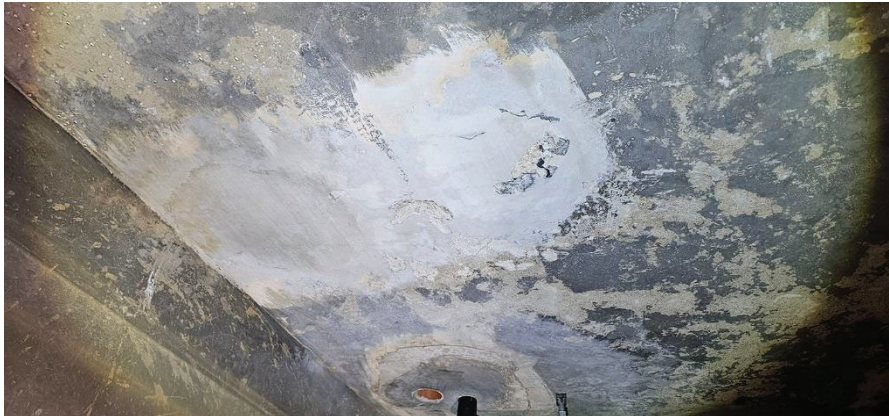
Foto 8

Die Reprofilierung eines geschlossenen Deckendurchbruches löst sich von der Deckenuntersicht.

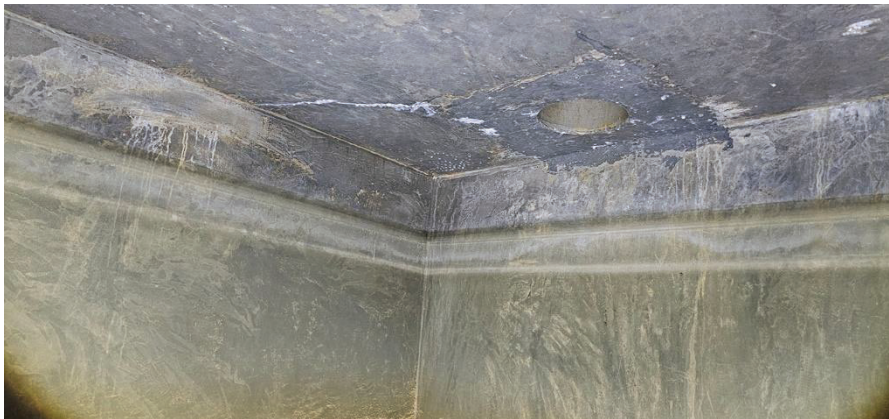
Foto 9

Feiner Riss an der Deckenuntersicht.

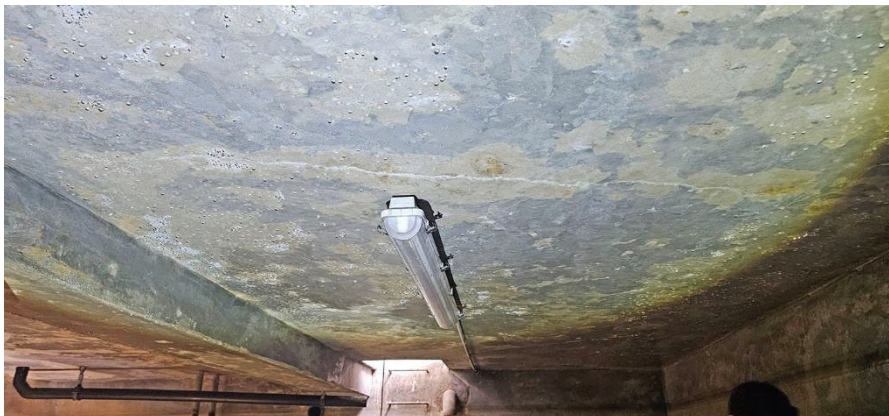
Foto 10

Feiner Riss an der Deckenuntersicht.

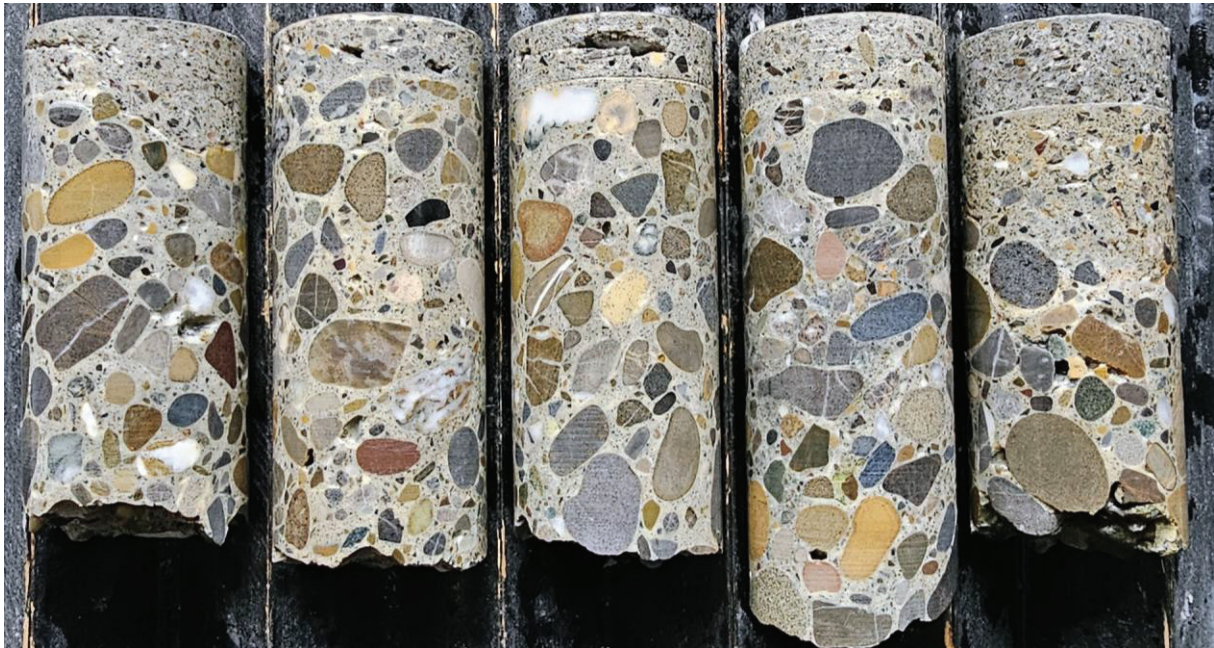
Foto 11

An der Beckenwand weist der Beton einen Ausgleichspachtel von ca. 14-19 mm auf. Am Boden wurde ein Überzug (35-40mm), sowie ein Ausgleichspachtel (21mm) aufgetragen.

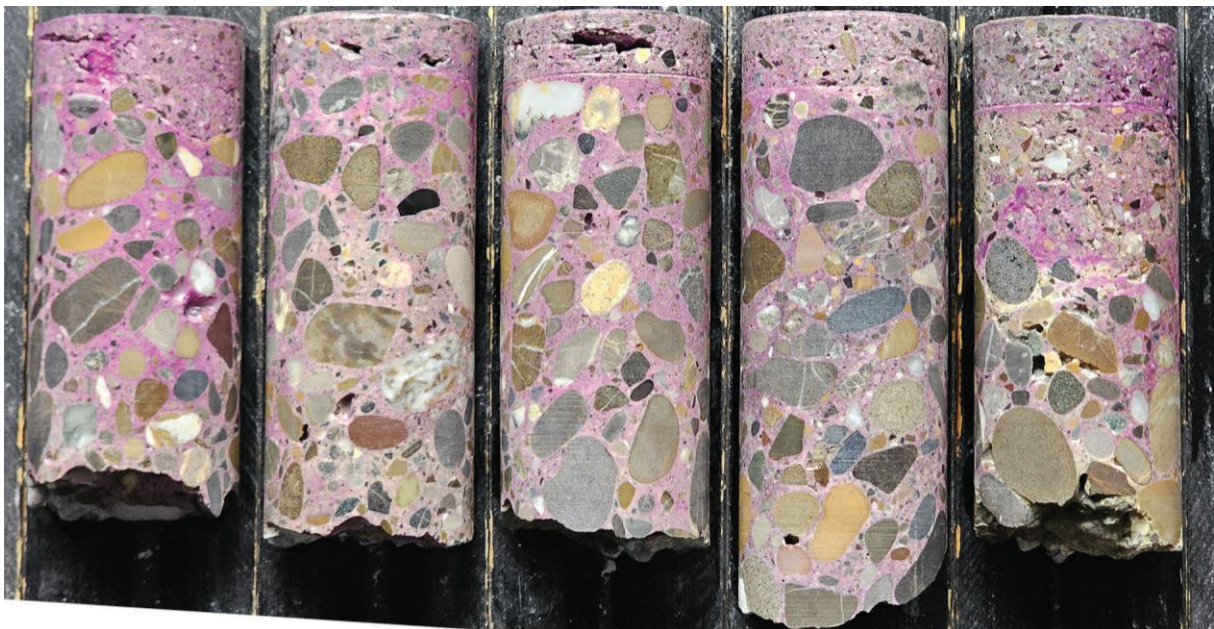
Foto 12

An den Bohrkernen wurden ebenfalls die Karbonatisierungstiefen gemessen. Aufgrund des stetig feuchten Betons konnte der Beton nicht karbonatisieren. Es befinden sich somit sämtliche Armierungsstähle immer noch im alkalischen, vor atmosphärischer Korrosion schützenden Beton.
